住宅診断報告書

下麻生伸町既存住宅

所在地：高岡市 下麻生伸町5425-12

診断日：2023年12月14日

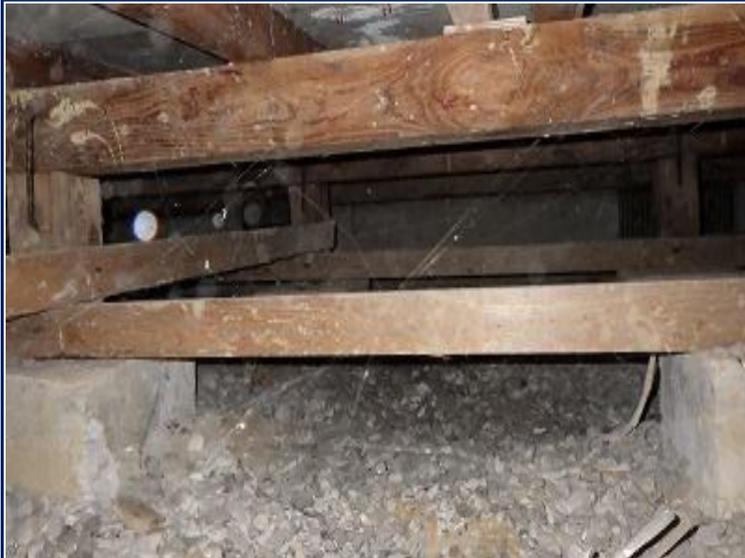
床下の状況

・床下（2）の点検項目で、補修や精密診断が必要となる箇所は見受けられませんでした。

床下の湿度が高いと木材の腐朽やシロアリ被害発生につながるリスクが高くなります。住まいの健康を長く維持（改善）させる為には、床下強制換気や床下調湿材（炭マット）等での床下環境の維持（改善）をお薦めいたします。

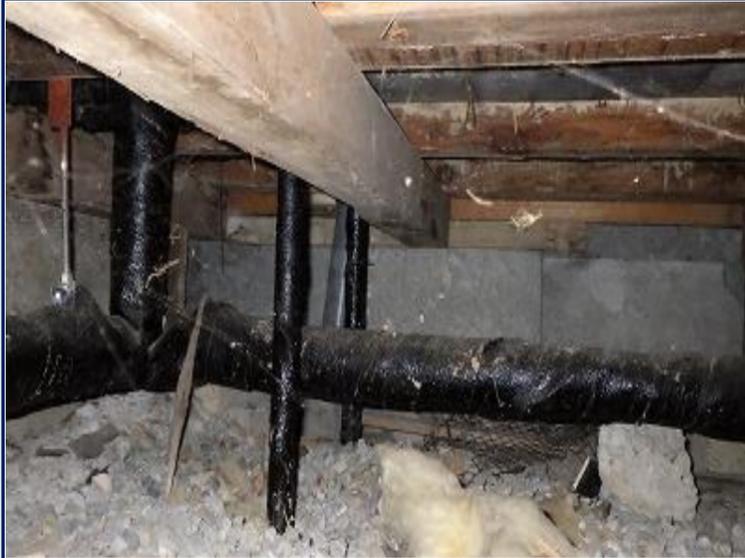
床下（給排水管）の状況

・床下（1）の点検項目で、補修や精密診断が必要となる箇所は見受けられませんでした。

床下の設備配管からの漏水事故を早期発見するには、床下を確認することが優位になりますので、今後も定期的に点検することをお奨めいたします。

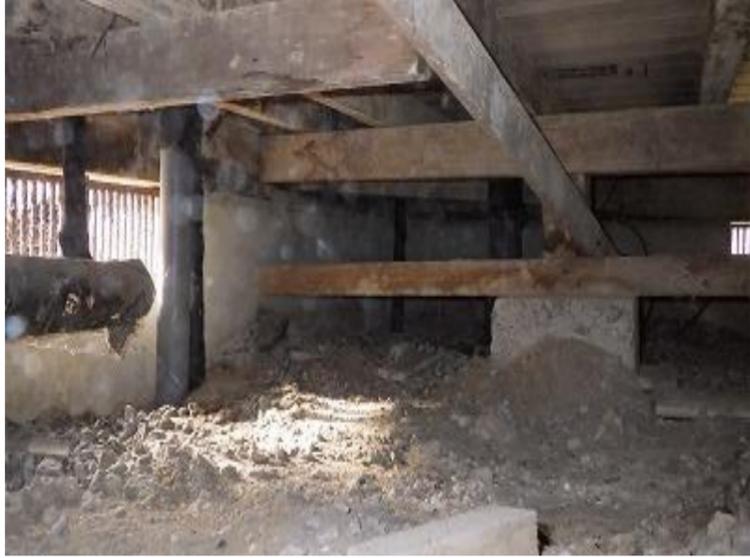
洗面脱衣

水漏れ等異常は見受けられません。

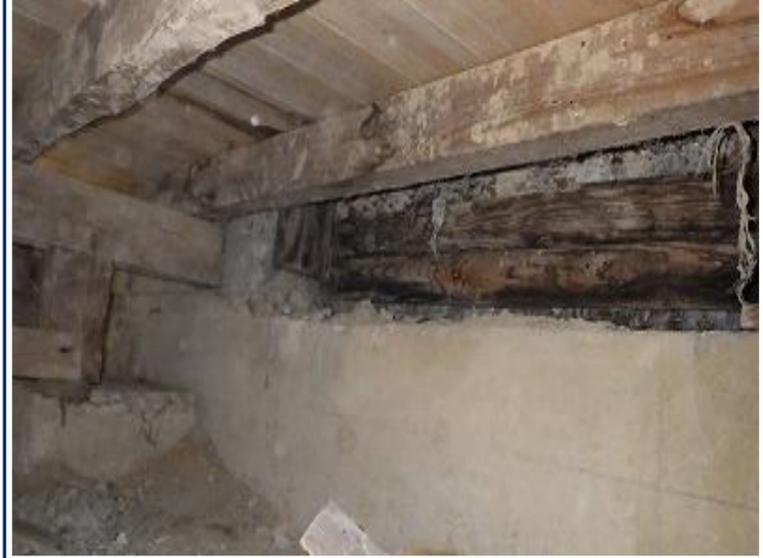
浴室

浴室は土間の為、確認できません。

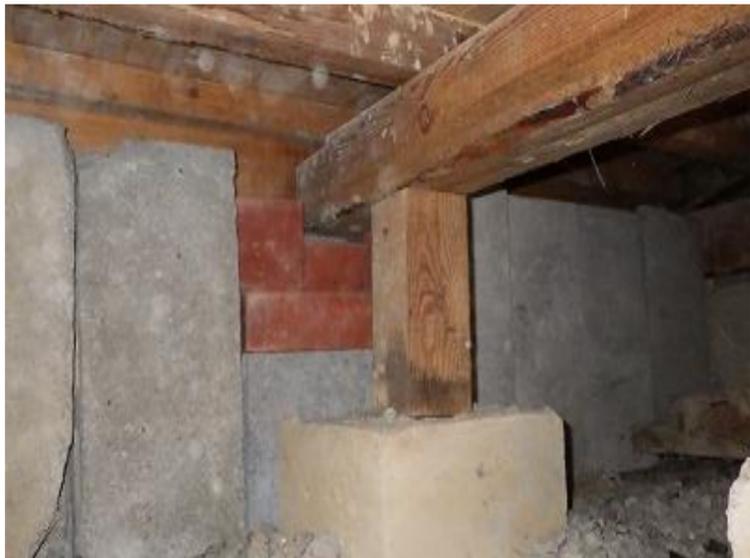
玄関

蟻害は見受けられません。

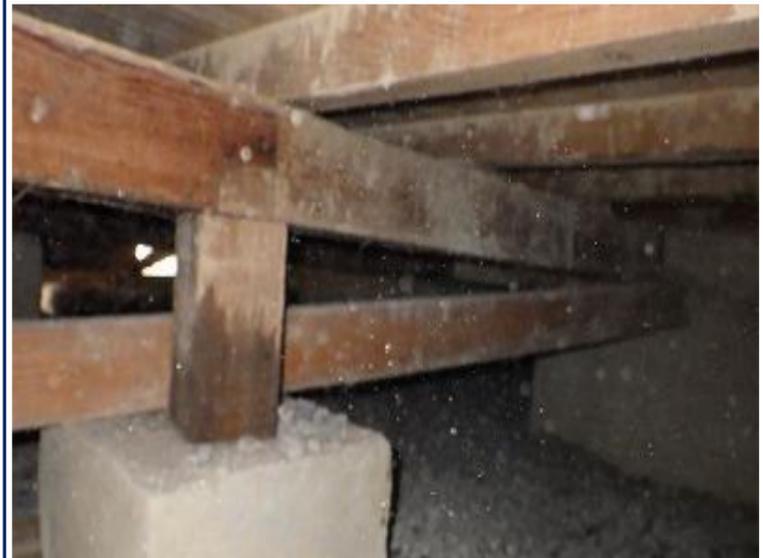
玄関ホール

蟻害は見受けられません。

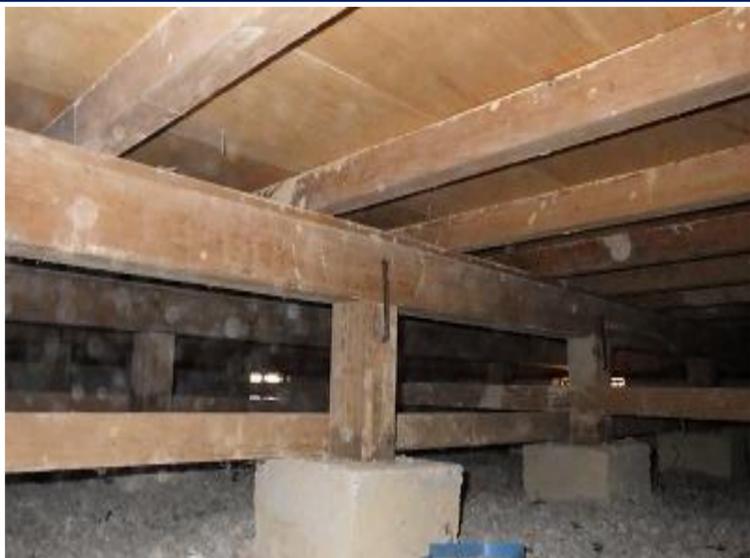
洋間

蟻害は見受けられません。

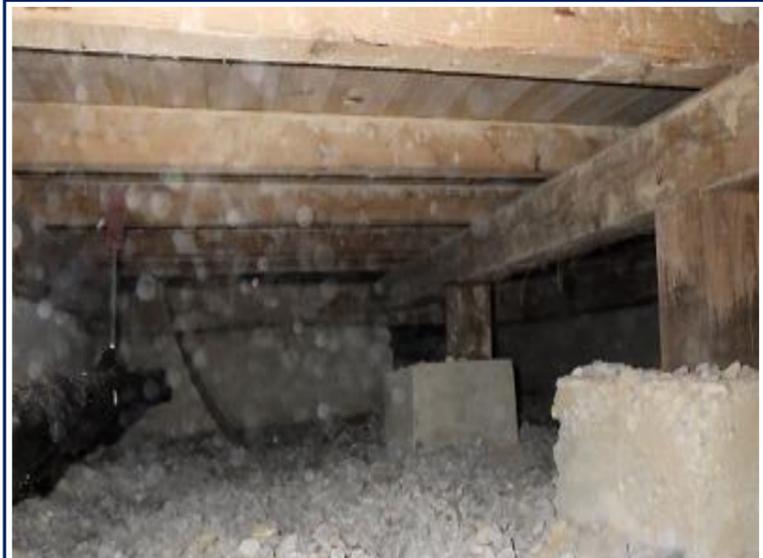
廊下

蟻害は見受けられません。

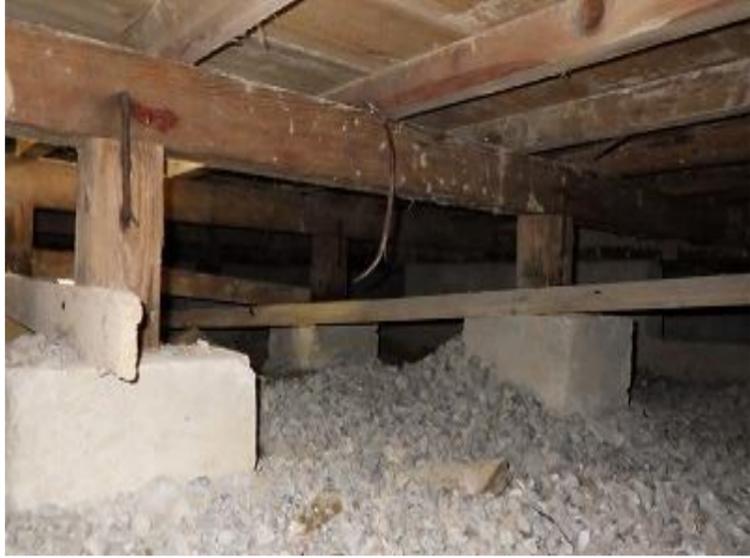
和室2

蟻害は見受けられません。

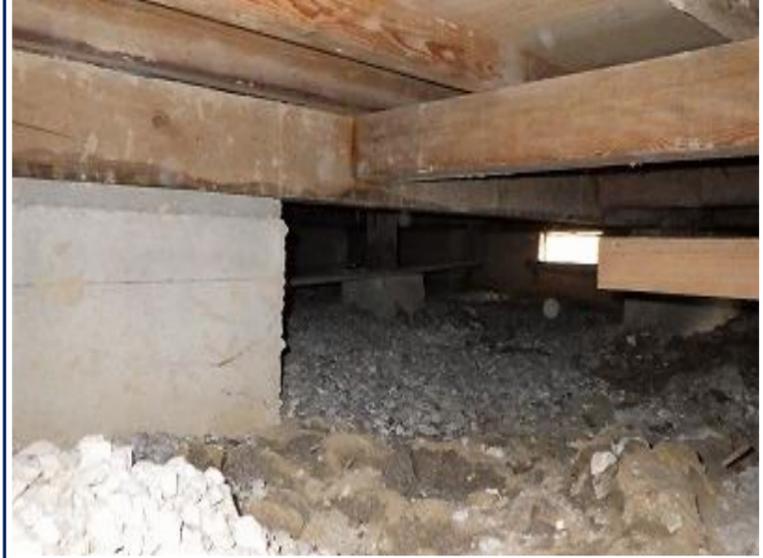
和室1

蟻害は見受けられません。
